Reorganizarea coridorului principal de mobilitate pe axa
est-vest (Bd. Decebal - P-ta M. Kogalniceanu - Bd. Traian)

EXPERTIZĂ TEHNICĂ POD PESTE RAUL CUEJDI,
IN ZONA PIATA MIHAIL KOGALNICEANU

REFERAT DE EXPERTIZA TEHNICA

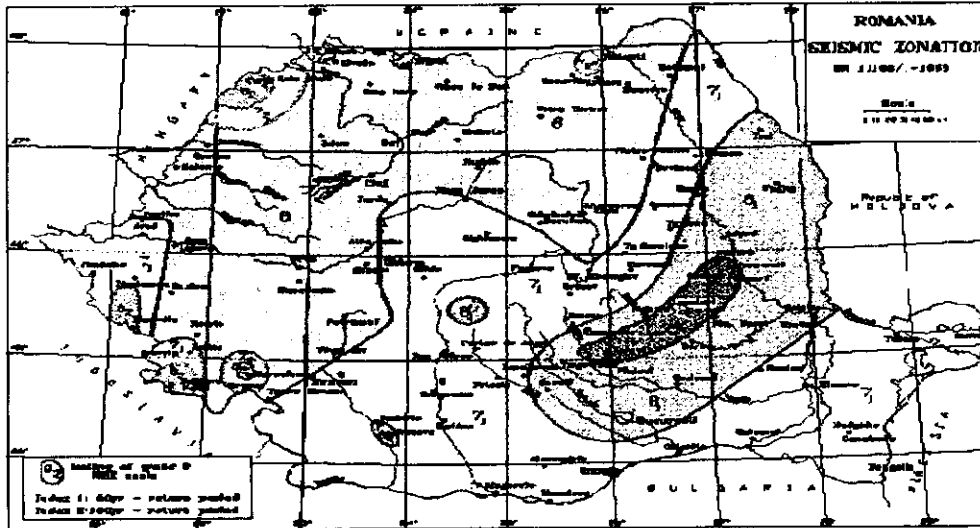
Fig. 1 – Zonarea seismică a teritoriului României

Conform SR11100/1-93 amplasamentul se situează în zona cu seismicitate de 6 grade MSK (perioada de revenire de 50 ani).

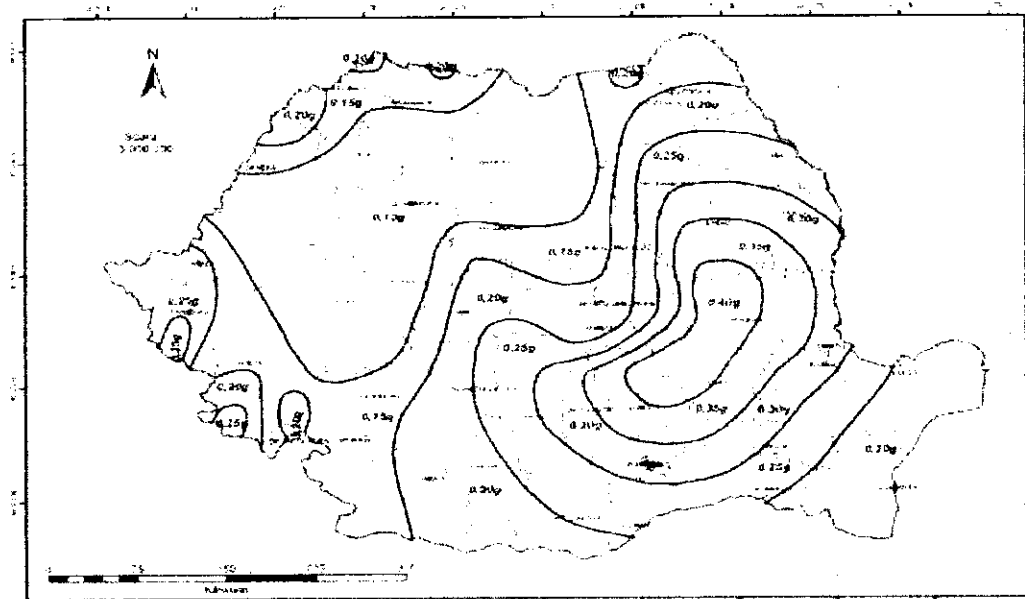
Fig. 2 – Zonarea valorii de vârf a accelerației terenului pentru cutremure având IMR = 225 ani

Conform reglementării tehnice "Cod de proiectare seismică - Partea 1 - Prevederi de proiectare pentru clădiri" indicativ P100/1-2013, zona de valoare de vârf a accelerației terenului pentru proiectare, în zona studiată, pentru evenimente seismice având intervalul mediu de recurență IMR = 225 ani și 20% probabilitate de depășire în 50 de ani, are o valoare $a_g = 0,25g$. Valoarea perioadei de control (colt) a spectrului de răspuns este $T_c = 0,7$ sec.

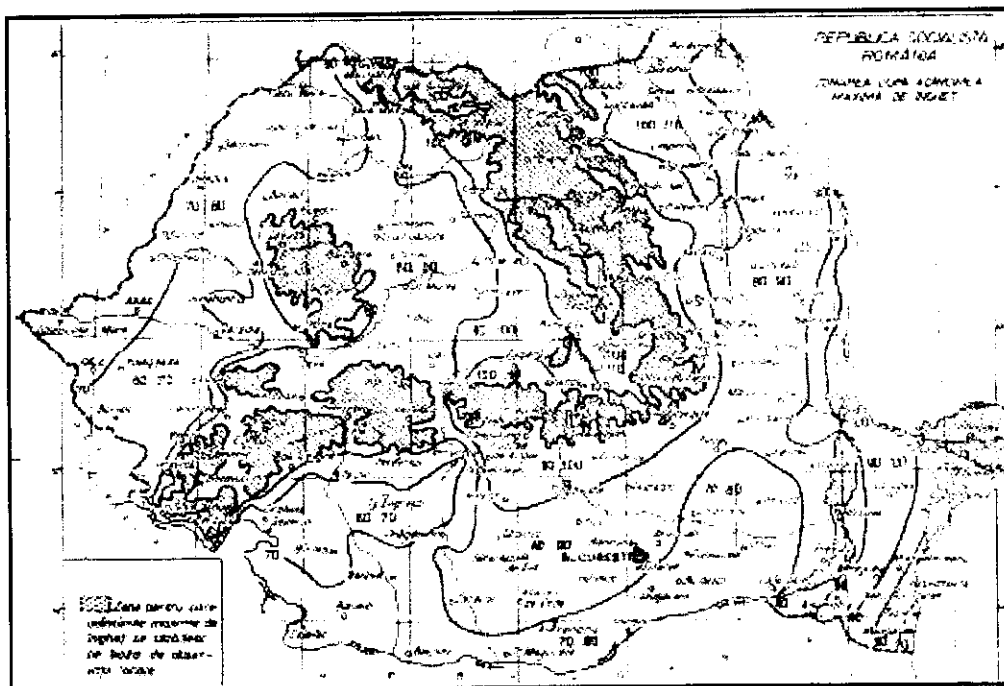
Figura 4: Zonarea teritoriului României după adâncimea de îngheț, conform STAS 6054/77 „Adâncimi maxime de îngheț”

Conform STAS 6054/77 "Teren de fundare – Adâncimi maxime de îngheț– Zonarea Teritoriului României",
 in amplasamentul analizat adancimea maxima de inghet este 90 - 100cm.
